LOT-FÖRSÖK: S2 OCH A3

Svagt bidrag från LOT-försöket kring frågan
om kopparkorrosion i slutförvarsmiljö

Jessica Lindén, Miljörelsens kärnavfallssekretariat, Milkas
Civilingenjörstudent vid Luleå tekniska universitet. 4 februari 2021

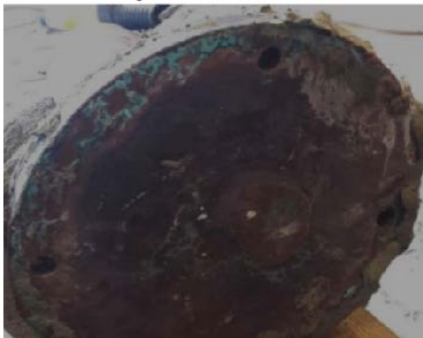
Lånad bild på uppställningen med egna markeringar och noteringar, samt även lånade bilder på kopparkorrosionen från SKB:s rapport TR-20-14.

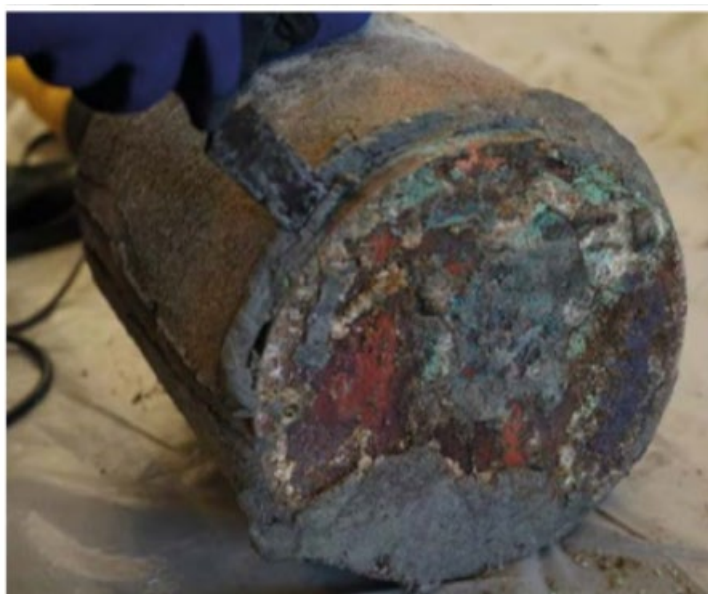
Bottenplattan för A3. Bild lånad från SKB:s rapport TR-20-14.

Det blågröna är enligt SKB $Cu(OH)_3Cl$, baserat på analys med XRD samt SEM-EDS (SKB TR-20-14). Det syns på undersidan av bottenplattan av både S2 och A3 samt på sidan av bottenplattan av A3. Bottenplattorna har på undersidan enbart varit i kontakt med sand och inte med bentonitleran.

Enligt SKB har syre kommit från porositeter och luftfickor i sand och i andra utrymmen mellan kapseln och leran, samt att det har tillförts syre löpande under de första 4 månaderna innan vatten och värme slogs på och att det är därför det är så stor mängd korrosion. SKB menar också att syret har kommit via titantuberna som var "öppna" i 4 månader och att det kan ha skapat en galvanisk cell mellan titantuberna och kopparkapseln:

Enligt KTH-forskarna Peter Szakálos och Christofer Leygraf så finns en del felaktigheter med detta. Grundvatten har mikrobiell aktivitet som konsumerar syre, och ifall det varit tillgång till syre via fickor i sanden exempelvis, så borde dessa ha konsumerats inom några dagar och syrefria förhållanden borde uppstått nästan direkt. Vidare menar Szakálos och Leygraf att SKB implicerar att det funnits upplöst syre i grundvattnet som orsakat korrosionen, vilket inte är möjligt eftersom grundvatten inte innehåller upplöst syre. Szakálos och Leygraf menar att det enda möjliga sättet korrosionen har skett på är via syrefritt vatten och inte via upplöst syre i grundvatten, eftersom $Cu(OH)_3Cl$ samt CuO är termodynamiskt stabila i syrefritt vatten. Kärnan i detta är frågan om koppar korroderar i syrefritt vatten eller inte, SKB menar att det inte gör det (Hedin, A., Boman, M., mfl. 2018) medan Szakálos och Leygraf menar att det gör det (Szakalos, Leygraf, 2007). Det är en frågeställning som bör studeras mer och framförallt väldigt detaljerat, utanför LOT-försöket.
